# Onderzoek galerijvloeren bij flatgebouwen

Met dit infoblad informeert het Ministerie van Binnenlandse Zaken en Koninkrijksrelaties (BZK) bouw-eigenaren en gemeenten over de mogelijke problemen met galerijvloeren. Het ministerie van BZK raad bouw-eigenaren aan onderzoek uit te voeren naar de veiligheid deze constructies.

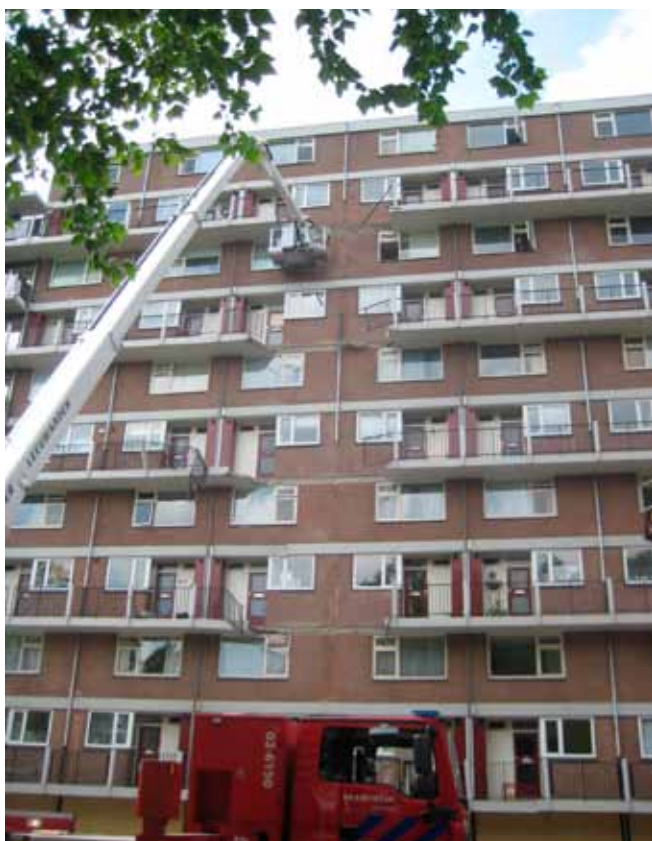
In Leeuwarden is in 2011 een galerijvloer van de Antillenflat bezweken (zie foto). Om na te gaan of het probleem met de Antillenflat mogelijk ook elders speelt hebben twee woningcorporaties, in overleg met de gemeente Leeuwarden, een onderzoek uitgevoerd naar de kwaliteit van soortgelijke galerijvloeren bij 11 flatgebouwen. Hieruit is naar voren gekomen dat bij 6 van deze flatgebouwen de galerijvloeren niet voldoen aan de minimum veiligheids-eisen. Hieruit blijkt dat de Antillenflat geen uitzondering is, maar dat er bij meer flatgebouwen vergelijkbare problemen aanwezig kunnen zijn. Vermoedelijk gaat het in Nederland om enkele honderden flatgebouwen. Omdat het type galerijvloeren ook in andere gemeenten is toegepast wil het Ministerie van BZK met dit infoblad aandacht vragen voor deze problematiek.

De wapening kan in meer of mindere mate zijn aangetast door corrosie. In dit geval gaat het om zogenoemde putcorrosie onder invloed van ingedrongen chloriden. De chloriden kunnen afkomstig zijn van onder andere het doozout dat in de winter is gestrooid om de galerijvloer beloopbaar te houden. Putcorrosie vindt zeer lokaal plaats en is daardoor doorgaans niet zichtbaar aan het betonoppervlak. Putcorrosie kan leiden tot spontane breuk zonder waarschuwing vooraf (zoals zichtbare doorbuiging of scheuren in

het beton), wat ook is gebeurd bij de Antillenflat. Aanwezigheid van scheuren in de galerijvloer ter plaatse van de woninggevel kan de indringing van chloriden hebben versneld. Veelal zijn de galerijvloeren gedurende de levensduur een keer voorzien van een nieuwe afwerkvloer en/of vloercoating. Deze afwerking maakt eventuele oude scheuren onzichtbaar. Ook zonder scheuren kan chloride het beton binnendringen. Het ontbreken van scheuren, bewijst dus niet dat er geen putcorrosie is opgetreden. Zijn wel scheuren aanwezig dan is de kans op aantasting van de wapening groter.

1. hun gebouwen te inventariseren op de aanwezigheid van het betreffende type galerijvloeren;
2. vervolgens de betreffende galerijvloeren te laten beoordelen door een onafhankelijke deskundige;
3. en maatregelen te nemen als blijkt dat de veiligheid onvoldoende is.

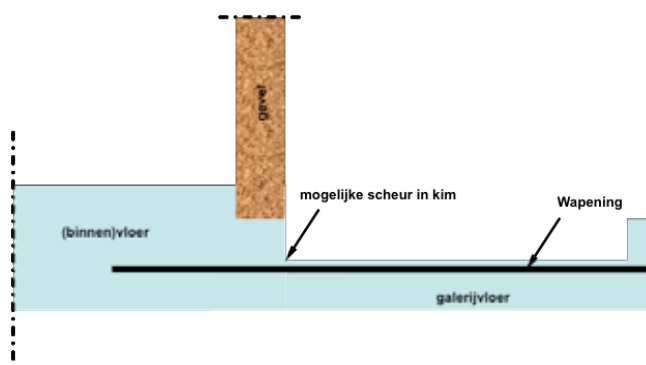
Het betreffende type galerijvloeren kan voorkomen bij galerijflats van voor 1975. Het gaat om galerijvloeren die zijn vast gestort aan de binnenvloeren van de woningen. De in het werk gestorte galerijvloeren betonplaten kragen uit en zijn veelal alleen aan de bovenzijde gewapend. Zie tekening. Een direct zichtbaar kenmerk van deze galerijvloeren is het ontbreken van consoles onder de vloeren.

Het aantal of soort wapeningstaven in de galerijvloer is in sommige gevallen onvoldoende om de belasting veilig te dragen. Ook kunnen de wapeningstaven te laag in de vloer zijn aangebracht. De belasting die een galerijvloer van een bestaand woongebouw moet kunnen dragen volgt uit het Besluit bouwwerken leefomgeving (Bbl). Het Bbl wijst hiervoor naar NEN 8700. In NEN 8700 wordt uitgegaan dat (met bepaalde reductie en veiligheidsfactoren) een galerijvloer haar eigen gewicht moet kunnen dragen in combinatie met een vlakbelasting van  $200 \text{ kg/m}^2$ , een puntlast van  $300 \text{ kg}$  of een lijnlast van  $500 \text{ kg/m}$ .
